AJUNTAMENT DE CANEJAN
Plaça Ajuntament, s/n 25548 - Canejan (Lleida)

PLA DE PROJECTES: 2022	TIPUS D'ESTUDI: MEMÒRIA VALORADA
---------------------------	-------------------------------------

TÍTOL: CONDICIONAMENT DEL RESTAURANT DE SANT JOAN DE TORAN	
COMARCA: VALL D'ARAN	MUNICIPI: CANEJAN

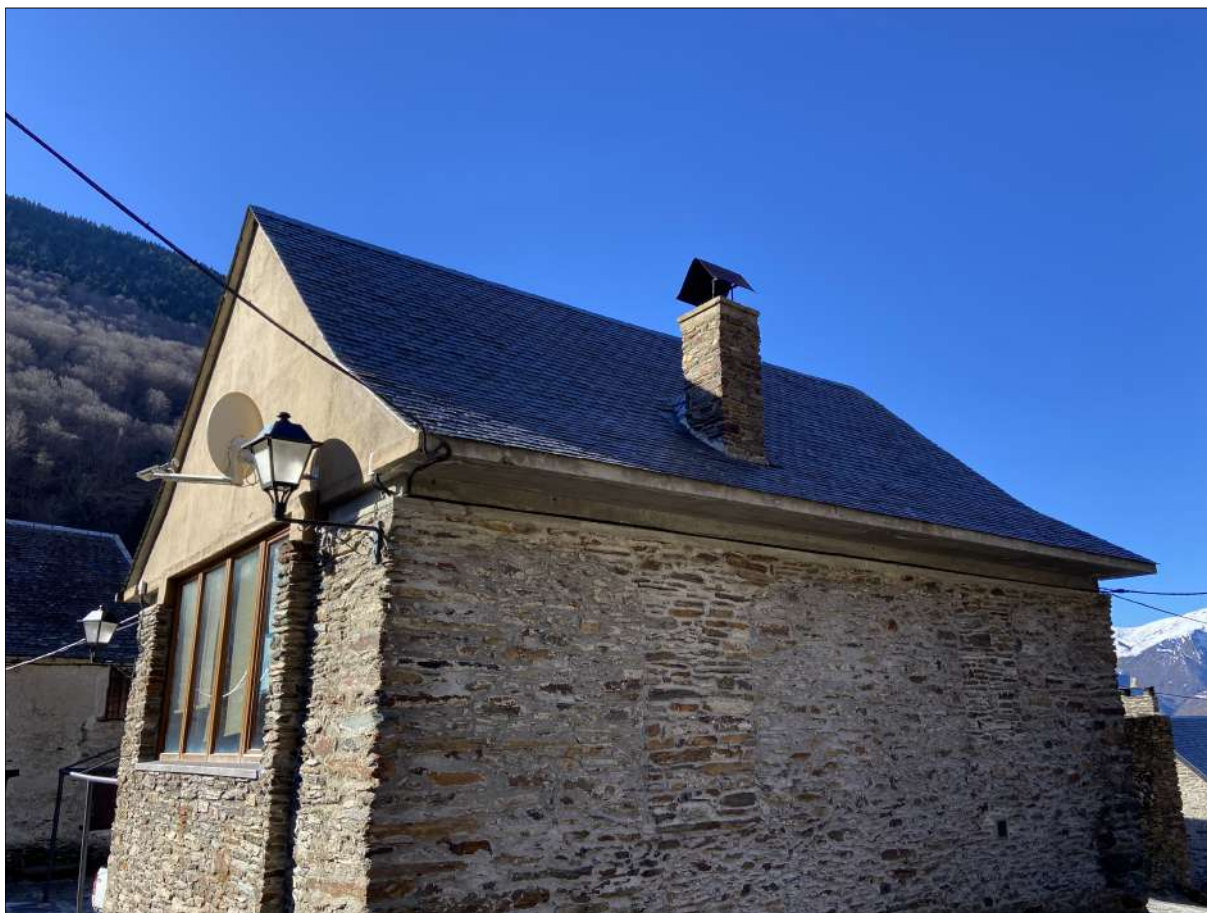
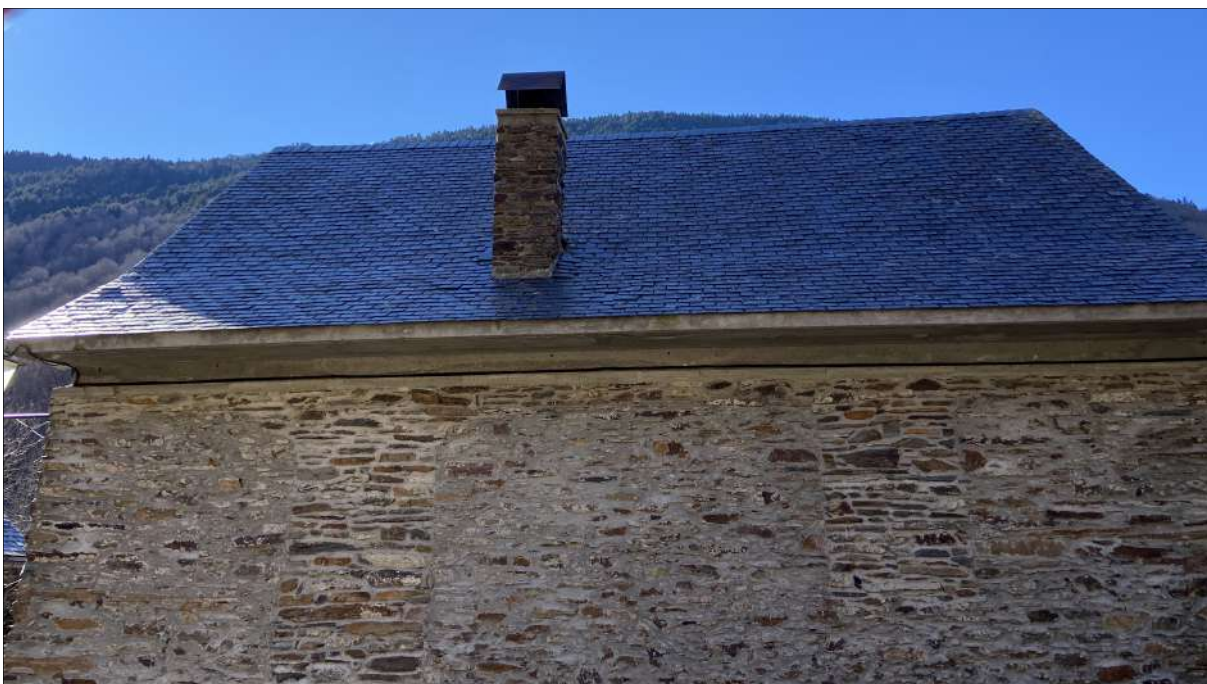
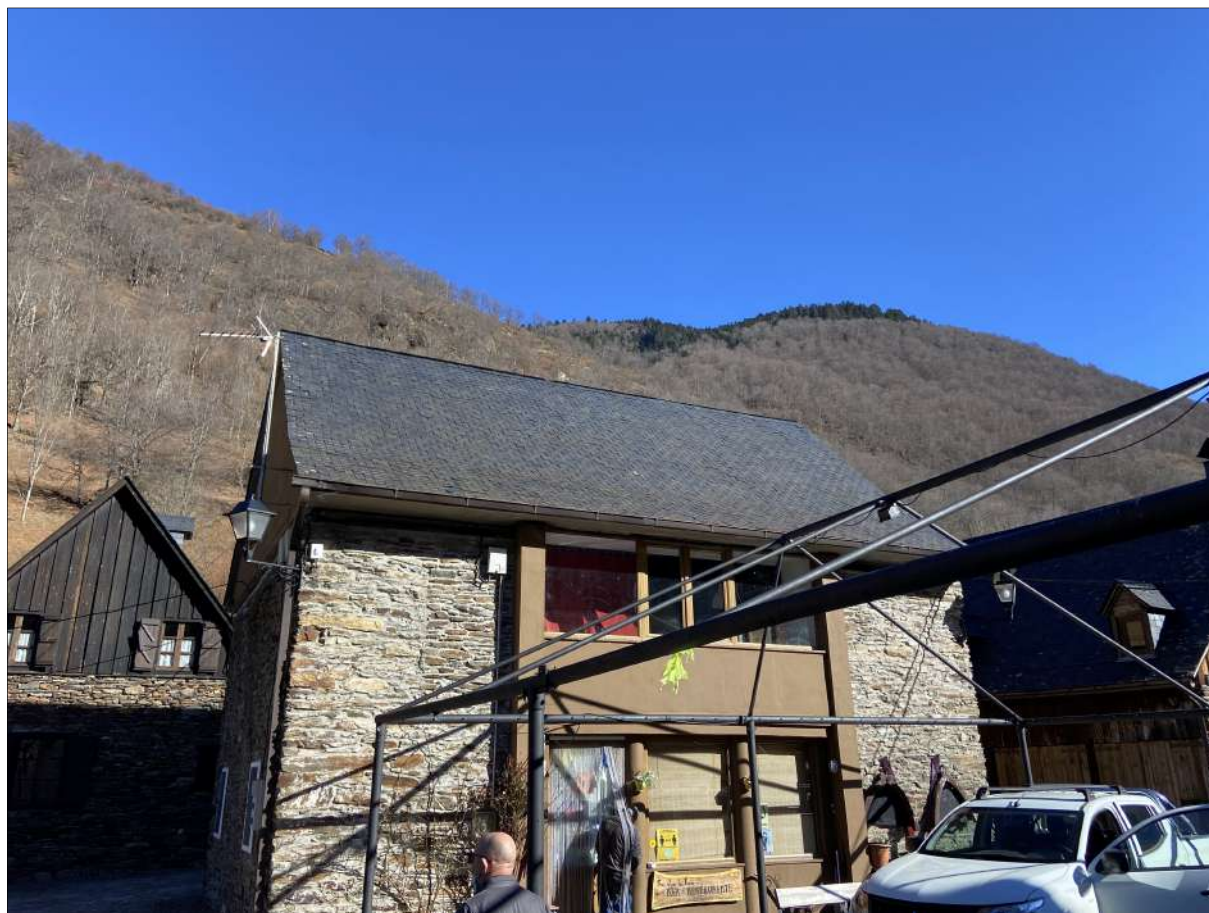
1. Estat actual de la Coberta

Actualment, els elements que no es troben en bon estat són: el mobiliari i l'enllumenat del lavabo, el mobiliari i aparells de la cuina, els revestiments interiors de parets i elements estructurals de fusta a la coberta i l'escala, la coberta i el pas de xemeneia i sortides de fums.

1. Repàs generalitzat de la coberta, i les possibles goteres. Especialment a la zona de la xemeneia.
2. Instal·lació de canal de recollida d'aigües pluvials de la coberta i instal·lació de baixants d'acompanyament fins al terra.
3. Repàs interior del pas de la xemeneia per l'interior del forjat de fusta de la coberta. Ignifugació amb productes especials de la fusta que es pot arribar a trobar amb contacte immediat amb el foc o amb xemeneies sotmeses a calor intensa.
